#### ORINALES CORONA | INSTITUCIONAL

# **GOTTA**

## Orinal de Entrada Superior

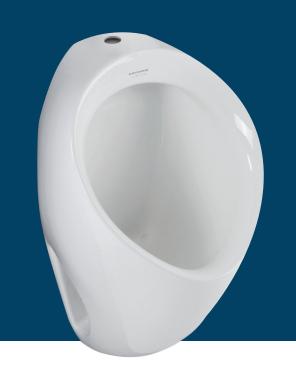
Diseño moderno de formas orgánicas en forma de gota, ideal para destinos de tráfico alto.

- Consumo de agua 0.5 Lpf. 0.13 gpf
- Geometría del pozo diseñada para minimizar salpique
- Aplica para proyectos tipo LEED
- Sifón oculto integrado en la porcelana
- Presión óptima de funcionamiento mínima 25 PSI y máxima 80 PSI.

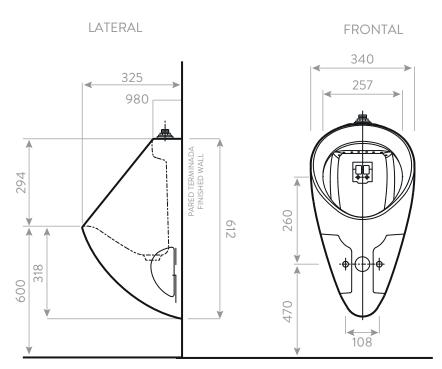
#### PLANOS TÉCNICOS DEL PRODUCTO

PISO TERMINADO

Unidades: mm.

Estas dimensiones son nominales y están sujetas a cambios sin previo aviso.

· Material	Porcelana Vítrea
· Rango de presión de agua	15 a 125 PSI (Varía según grifería).
· Consumo de agua	0.5 Lpf ó 0.125 Gpf.
· Racor de entrada de agua	1.9 cm (3/4").
· Racor de salida	5.8 cm (2").
· Dimensión	340mm x 620mm x 367 mm.
· Dimensiones del producto empacado	380 x 360 x 630 mm.
· Peso del producto empacado	"40.7 lbs (18.5 kg)".
